KLOKNERŮV ÚSTAV ČVUT
EXPERIMENTÁLNÍ ODDĚLENÍ

**Statická zatěžovací zkouška propustku u obce Mladějov
na trati Třebovice v Čechách - Prostějov v km 65,217
flexibilní nemontovaná trouba 1,95 m x 1,32 m z vlnitého plechu
Hel-Cor TrenchCoat tlamového profilu firmy ViaCon ČR**

15.-16.10.2005 - Měření napětí a deformací během hutnění zásypu

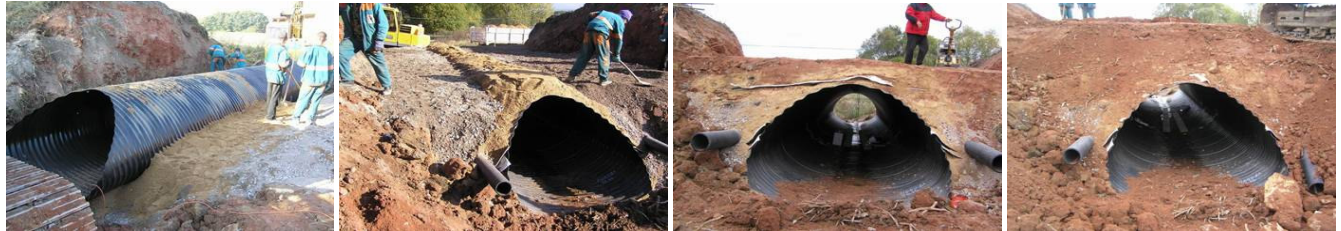
STAV I

STAV II

STAV III

STAV IV

Datum měření	Stav	Napětí [MPa]					
		Řez I - kraj					
		1	2	3	4	5	6
15.10.	1	0	0	0	0	0	0
16.10.	2	-5,67	6,51	23,31	-26,67	3,78	4,62
16.10.	3	-40,11	28,56	27,51	-37,8	-15,96	18,27
16.10.	4	-81,27	49,35	21,63	-36,33	-66,36	54,39

líc vlny blíže ke středu
 líc vlny vzdálenější od středu

největší naměřená deformace při zásypu 1,22 mm
největší naměřená deformace při pojezdu vlakem 0,64 mm

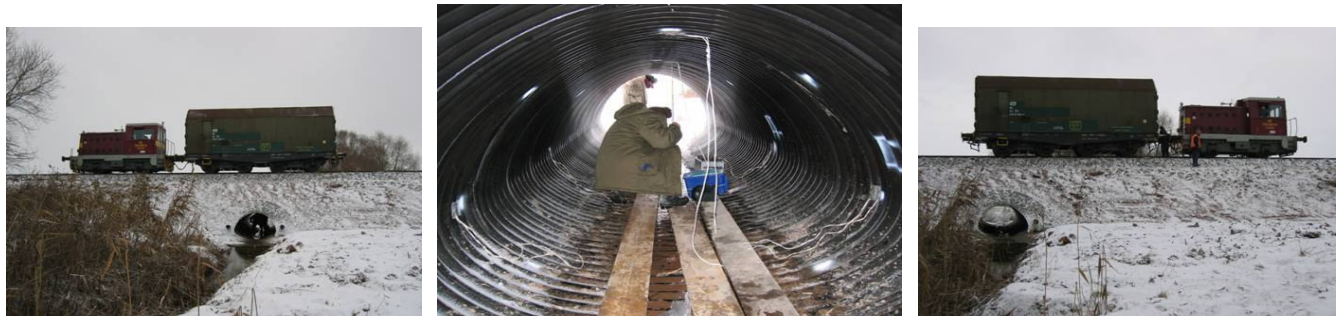
22.11.2005 - Měření napětí a deformací při pojezdu vlakem o 4 nápravách po 2 m, celkem 80 t

ZATĚŽOVACÍ STAV I - SYMETRICKÉ ZATÍŽENÍ

ZATĚŽOVACÍ STAV II - NESYMETRICKÉ ZATÍŽENÍ

Datum měření	Stav	Napětí [MPa]					
		Řez II - uprostřed					
		7	8	9	10	11	12
22.11.	0	0	0	0	0	0	0
	ZS1	-18,9	-4,83	8,19	-0,84	-24,36	10,71
	ZS1	-17,85	-3,15	3,99	-1,26	-20,58	5,88
	0	-15,33	-0,42	1,89	-0,21	-19,74	2,1
	0	-15,12	-2,31	-1,26	1,26	-17,64	1,47
	ZS2	-15,54	-6,72	4,41	2,1	-26,67	6,3
	ZS2	-15,54	-6,93	4,2	-1,05	-22,68	6,51
	0	-11,34	-2,1	1,47	6,93	-21,63	3,15
	0	-13,86	-0,42	0,84	4,41	-21	1,89
