# SO 201 NA SILNICI I/30, MOST MALÉ ŽERNOSEKY ZATĚŽOVACÍ ZKOUŠKA OK SuperCor

## **Corrugated Steel Plate Structure on the road I/30 crossing Milesovsky potok stream near Male Zernesecky**

Flexible buried Corrugated Steel Plate Structure (CSPS) of a box shape has been used to replace an old concrete double-pipe culvert crossing Milesovsky potok on the road I/30 near Male Zernesecky. Chosen structure and construction technology has met all the requirements on discharge, fast and low-cost construction. Static load test has proved smaller values of deflection than the calculated ones.

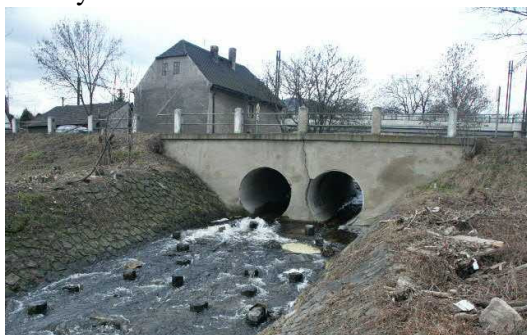
*Obr. 1. Původní stav*

Silnice I/30 Lovosice se v obci Malé Žernoseky kříží s Milešovským potokem. Objekt se nachází za odbočkou místní komunikace do centra obce. Původní přemostění (Obr. 1) bylo zřízeno na přelomu 60. a 70. let 20. století ze dvou souběžných betonových trub světlosti 2 x 2000 mm. Osová vzdálenost mezi troubami byla 2500 mm. Čela vtokové i výtokové části byla ukončena svislými železobetonovými stěnami. Výtokové čelo bylo porušeno trhlinou po celé výšce.

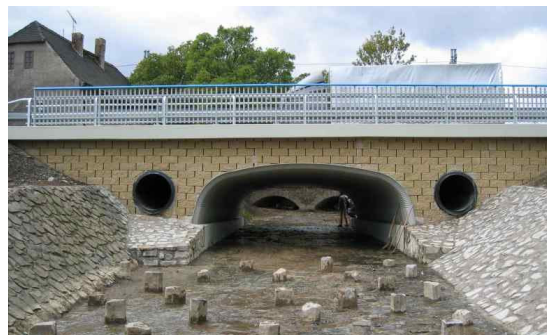
*Obr. 2 Nový stav*

Na základě objednávky správce komunikace (ŘSD ČR, správa Chomutov), která zajišťovala rekonstrukci objektu, byl proveden hydrotechnický výpočet. Ten stanovil minimální průtokové kapacity vtokové a výtokové strany koryta. Nová mostní konstrukce musela splňovat požadavky všech zúčastněných stran – dostatečný průtok, cenovou dosažitelnost a co nejkratší dobu výstavby. Varianta flexibilní ocelové konstrukce „rámového“ profilu (Obr. 2)

z vlnitého plechu (SuperCor) o světlém rozpětí 5 655 mm s nadnásypem 460 mm na straně vtoku (měřeno od horního vrcholu vlny po niveletu) nejlépe splňovala požadovaná kritéria. Nosnou konstrukci tvoří ocelový tubus montovaný z dílců vlnitého plechu tloušťky 7 mm a vlny 380 x 140 mm „rámového“ profilu, kotvený do železobetonových základových pasů a přesypaný zhutněným štěrko-pískem. Profil je v příčném řezu symetrický a sestává ze tří částí: rovných šikmých stěn po stranách, oblouků v rozích o poloměru 1,02 m a vrcholové klenby, kterou tvoří kruhový oblouk o poloměru 8,82 m a délce 4,06 m. Po obou stranách tohoto profilu byly ještě ve vzdálenosti cca 500 mm od jeho stěn osazeny dvě HDPE trouby Pecor Optima světlosti à 1000 mm pro zvýšení průtočné kapacity při velké vodě. Vnitřní líc vrcholu trub byl osazen do stejné výše jako vnitřní líc vrcholové klenby ocelového tubusu. Protikorozní ochrana ocelového tubusu byla řešena duplexním systémem – žárové zinkování ponorem z výroby tloušťky 85 µm a dvousložkový epoxidový nátěr TEKNOPLAST HS 150 tloušťky 200 µm na rubové i lícové straně, zhotovený ve výrobě OK. Nad vrcholem klenby byla rovněž osazena plovoucí hydroizolace, tvořená HDPE folií chráněnou oboustranně vrstvami geotextilií 500 g/m<sup>2</sup>. Flexibilní konstrukce a okolní zemina působí ve vzájemné interakci. Schopnost plně přenášet účinky vnějšího zatížení vzniká až po zabudování ocelového tubusu do násypu a obsypání zeminou při řádném zhutnění. Část vnějšího zatížení přenáší i obklopující zásyp a ten rovněž významně zvyšuje stabilitu ocelového tubusu s ohledem na boulení.

Náhrada původního přemostění Milešovského potoka na silnici I/30 v Malých Žernosekách flexibilní ocelovou konstrukcí zhotovenou z dílců z vlnitého plechu s následným zásypem hutněnou zeminou umožnila splnit požadavky jak správce toku na průtočný profil, tak i ekonomické požadavky z hlediska rychlosti a ceny výstavby.

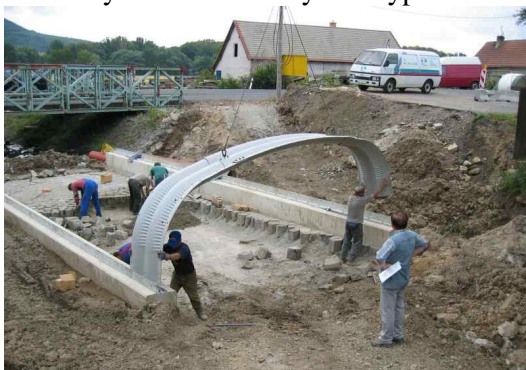
Obr. 3 Montáž OK

Nejprve byl smontován první prstenec (tedy celý profil OK délky jednoho dílce – tj. 0,836 m), který sestával v příčném řezu ze třech dílců (Obr. 3), v horizontální poloze na zemi a poté byl jeřábem umístěn na vrch základového pasu a postupně odspodu směrem k vrcholu byly přimontovány další dílce, jeden po druhém. Ve směru osy OK probíhala montáž směrem od vtokového konce směrem k výtakovému. Potom proběhla kontrola dotažení šroubů momentovým klíčem. Bylo zkontrolováno 5 % šroubů, které byly vybrané náhodně tak, aby

byly zastoupeny oblasti po celé délce OK. Kontrolovalo se, aby alespoň 95 % z těchto šroubů bylo utaženo momentem 400 Nm. Samotná montáž a dotahování šroubů trvalo 21 hodin. Po dokončení montáže OK byl proveden její obsyp. Hutnění se provádělo ve vrstvách tloušťky 300 mm. Po dosažení výšky pro osazení HDPE trub byly tyto osazeny a rovněž důkladně obsypány ztuhnutou zeminou (Obr. 4). Čela mostu jsou svislá a tvoří je pohledové prvky ze štípané betonové tvarovky Gravity Stone kotvené do zemního tělesa geomřížemi. Čelní zdi jsou ukončeny železobetonovými monolitickými římsami nesoucími svodidla. Římsy jsou upevněny do betonových bloků zajišťujících jejich stabilitu a bezpečnost proti překlopení.

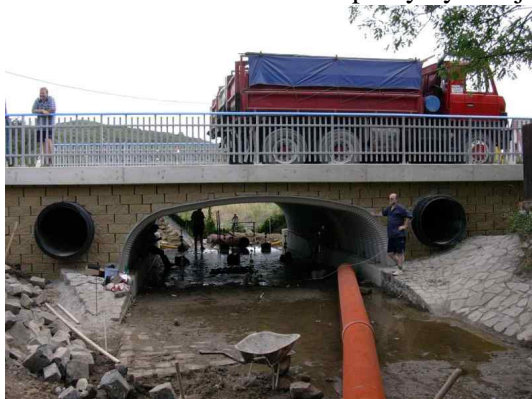
Obr. 5 Zatěžovací vozidla

Jako zkušební zatížení byla využita 4 nákladní vozidla, každé o celkové hmotnosti 22 tun. Hmotnost každého vozidla byla ověřena vážením. Podle doložených vážních lístků se skutečná hmotnost nelišila od požadované hodnoty hmotnosti o více než 0,02 kN. Rozmístění zkušebního zatížení na mostě je patrné z (Obr. 5, 6).

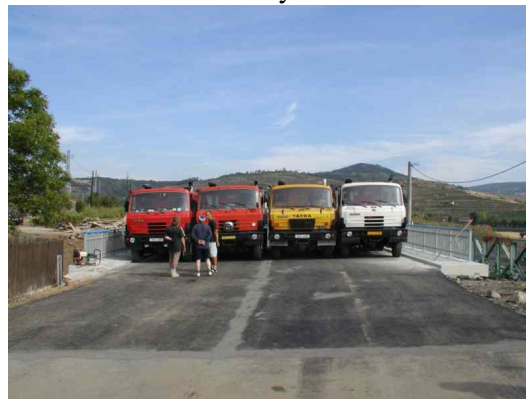
Obr. 6 Rozmístění zatěžovacích vozidel

1. **zatěžovací stav** – zadní nápravy vyvozují symetrické zatížení klenby
2. **zatěžovací stav** – zadní nápravy vyvozují asymetrické zatížení klenby.

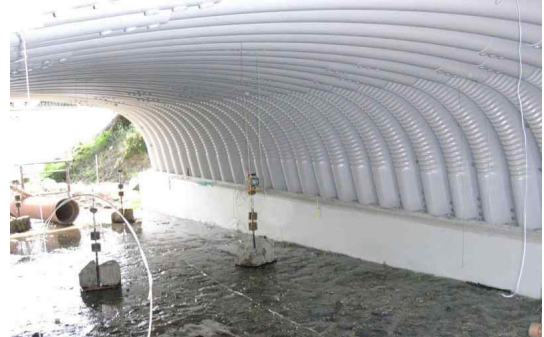
Obr. 7 Měřicí aparatura

1. **svislý posun ocelové konstrukce** (strunovými extenzometry celkem 9 měřicích bodů)
2. **sednutí základového pasu nivelačním přístrojem**
3. **poměrná přetvoření konstrukce**-odporovými tenzometry typu C 120 (8 měřicích bodů)

4. pootočení OK v kloubovém uložení-potenciometrickými snímači dráhy (5 měřicích bodů)
5. rychlost větru v úrovni mostu-anemometrem
6. kontinuální měření teploty

Při zkoušce byla použita měřicí technika s charakteristikami přesnosti dle (Tab.1).
